Hoe herkent u asbesthoudend vloerzeil?

Mozaïek Wonen

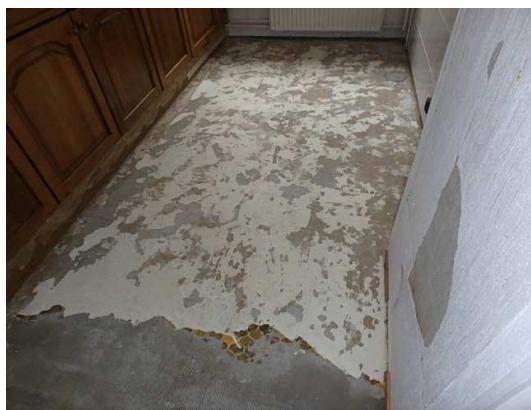
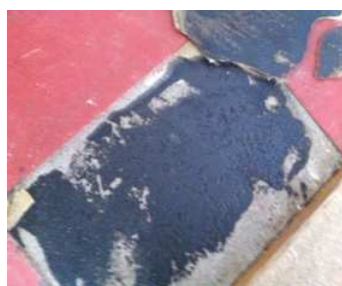
Voorbeelden restanten asbesthoudend vloerzeil

De onderlaag lijkt op karton en is lichtgrijs tot lichtbeige, soms lichtgroen. Soms is deze onderlaag bij het verwijderen van vloerzeil achtergebleven en kan asbest bevatten.
